不具合箇所説明図

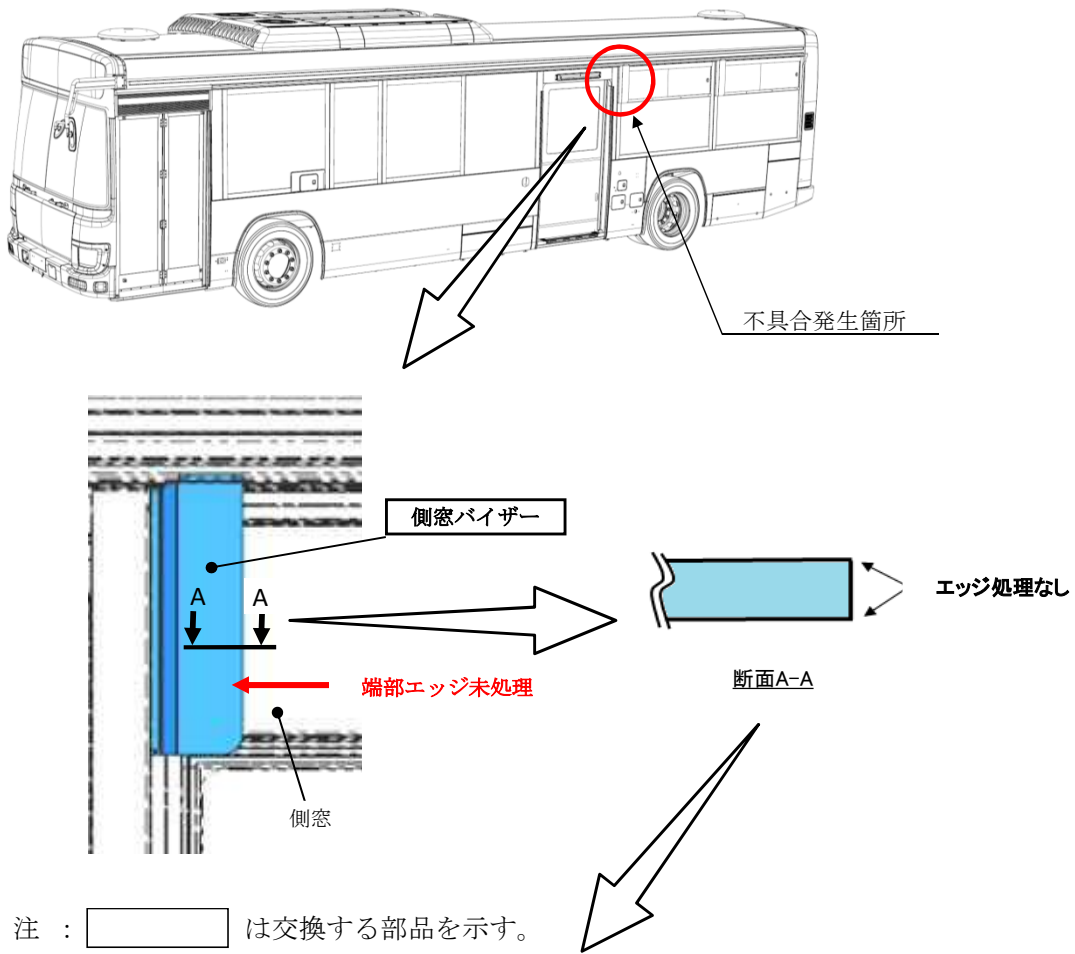
改善前	改善後
<p>エッジ処理なし</p>	<p>エッジ処理追加</p>

不具合の内容： 側窓バイザーにおいて端部のエッジ処理が不適切なため手を怪我する恐れがある。

改善の内容： 側窓バイザーを良品に交換する。

識別： 側窓バイザーの内側下部に白色ペンで印を付ける。
